FENSTERERNEUERUNG

Multifunktionsgebäude
Wiesenstraße 10

Baubeschreibung

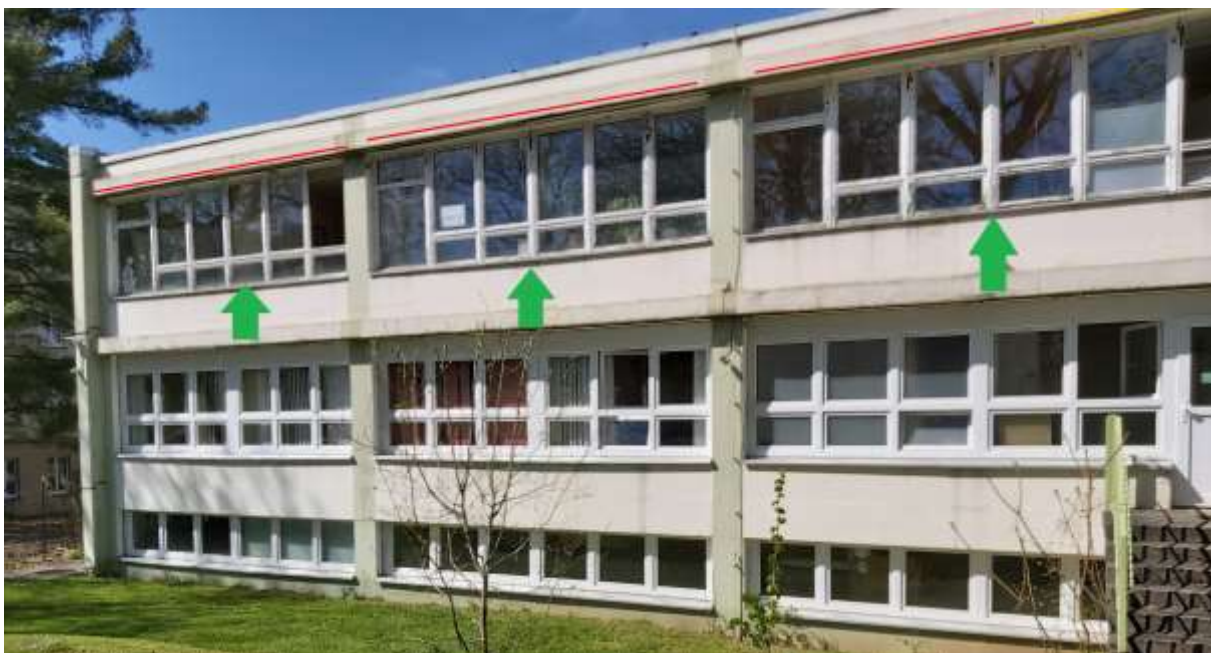
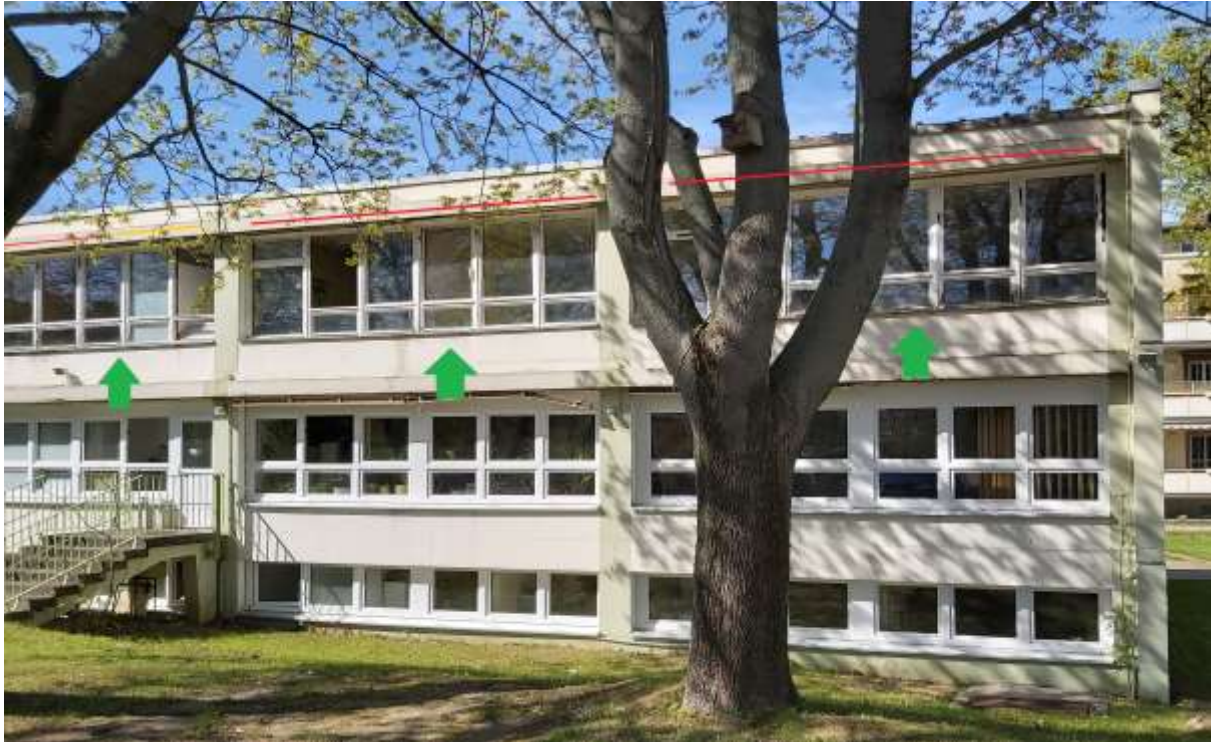
Im nunmehr vierten Bauabschnitt sollen 5 weitere große Fenster auf der Rückseite des Hauptgebäudes im Erd- und 1. Obergeschoss erneuert werden.

Diese sind stark geschädigt und gehen an vielen Stellen schon nicht mehr zu öffnen.

Für den Wechsel der großen Fenster ist ein Gerüst notwendig.

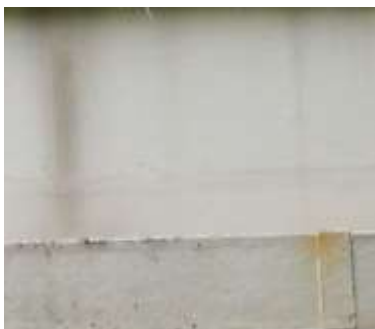
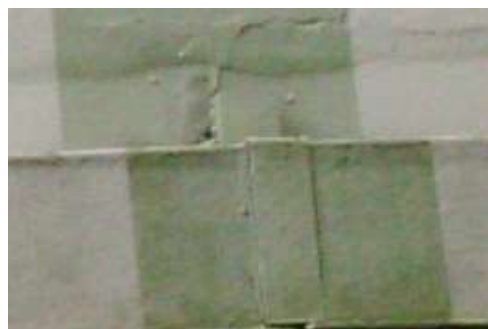
Das Gebäude verfügt an den Längsseiten über Leichtbetonelemente zwischen Betonriegeln. Die Elemente selbst sind durch Farbanstriche geschützt, die jedoch bereits an einigen Stellen abplättern.

Sie sind abgesehen von diversen Kantenabplatzungen in einem nutzungsfähigen Zustand. Allerdings ist auf Grund des Baualters zu erwarten, dass das alkalische Schutzmilieu des Betons stark geschwächt und damit ein ausreichender Bewehrungsschutz nicht mehr vorhanden ist. Dieser muss durch ein CO₂-bremsendes Anstrichsystem wieder hergestellt werden.

Problempunkte sind die Anschlüsse und Fugen. Hier dringt teilweise Wasser in die Konstruktion ein und führt zu Feuchtflecken. Auch führt dies mittelfristig zu einer Schädigung der Auflagerpunkte (verschweißte und vergossene Anschlüsse) der Montagekonstruktion. Die Mängel können durch Betonsanierung und Polyurethanverfugung behoben werden.

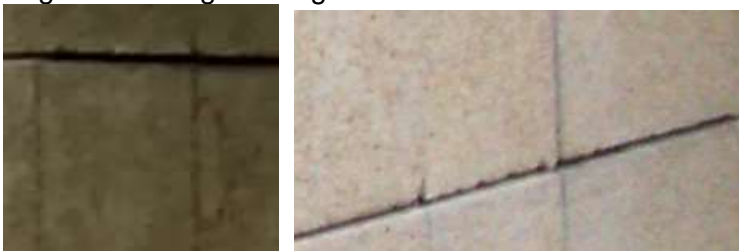
Hauptschwerpunkt sind die Giebelbereiche.

Hier handelt es sich um Mehrschichtenplatten aus WBS70-Serie.

Hier löst sich vermehrt die Wetterschutzschale ab und gefährdet durch herabstürzende Ausbrüchelemente den darunter befindlichen Aufenthaltsbereich. Eine Betonsanierung und eine Sicherung mit Wetterschalenankern muss zeitnah erfolgen.

Auch dringt durch die offenen Fugen (Kunststoffeinschübe verwittert) Wasser in die Konstruktion ein und gefährdet die Verbindungspunkte der Montageelemente. Bei Starkregen von der Seite läuft das Wasser zum Teil sogar in die Hohlräume der Deckenebene und führt zu Feuchteschäden mitten im Raum. Eine Beton- und Fugensanierung ist dringend erforderlich.

Generell wäre das Aufbringen eines Wärmedämmverbundsystems zu empfehlen. Beim Einbau der neuen Fenster werden entsprechende Anschlussmöglichkeiten vorgesehen.
