FENSTERERNEUERUNG

Multifunktionsgebäude
Wiesenstraße 10

Baubeschreibung

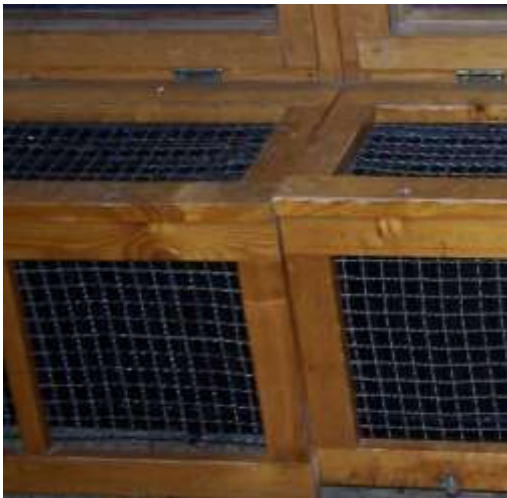
Auch wird damit verhindert, dass zum Teil im Objekt befindliche Kinder auf die Verkleidungen klettern und vor den nicht komplett als Absturzsicherung konzipierten Fenstern stehen.

Die inneren, direkt mit den Fenstern verbundenen, Heizkörperverkleidungen müssen entfernt und der Bodenbereich mit MDF-Platten verschlossen werden, so dass eine saubere leicht zu reinigende Fläche mit frei liegenden Heizkörpern entsteht.

Damit verbessert sich die Heizleistung und die hygienischen Anforderungen werden erfüllt.
