Objekt: **Josephinen-Oberschule II, Agnesstraße 11, 09113 Chemnitz**
 Typ: **Sanierung Turnhalle und Ergänzung Funktionsanbau**
 Maßnahme: **ENEV-Nachweis im Bauteilverfahren**

sonstige Erläuterungen: Energiekosten nur für die ausgewählten Bauteile, ENEV-Nachweis nach Bauteilen

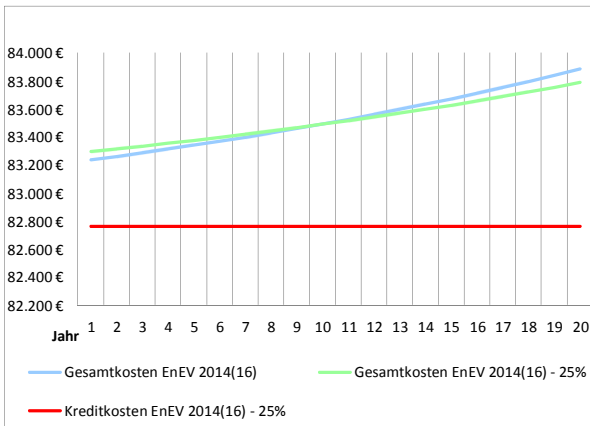
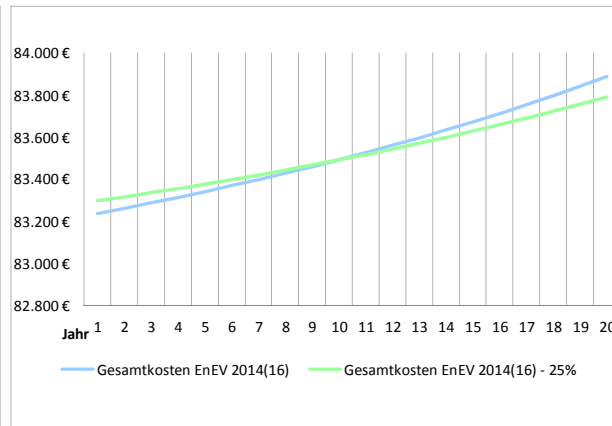
Baukosten EnEV	Kapitalkosten pro Jahr	Energiekosten pro Jahr	Summe Energiekosten Kapitalkosten pro Jahr
913.937,79 €	82.533,67 €	995,32 €	83.528,99 €

Baukosten EnEV 2009- 25%	Kapitalkosten pro Jahr	Energiekosten pro Jahr	Summe Energiekosten Kapitalkosten pro Jahr
916.499,99 €	82.765,05 €	754,24 €	83.519,28 €
